Miljörappport 2023

Avloppsledningsnät Båstad och Östra Karup,
Båstads kommun

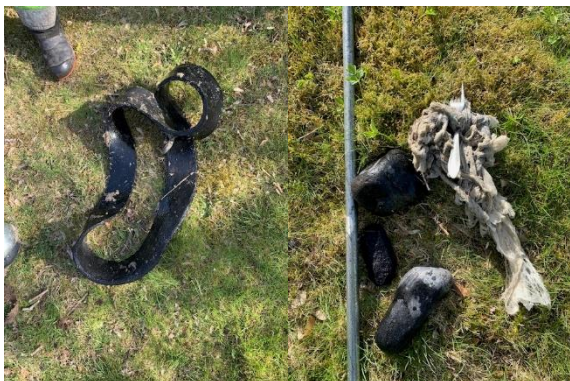
Ett stopp i en ledning orsakade bräddning från en brunn innan pumpstationen P9 Angels. Orsaken till stoppen var en tättningsring, stora stenar och traspaket, se bilder nedan. Stoppet togs bort och utloppet och utloppsledningen sanerades.

Bilder: Tättningsring, stora stenar och traspaket orsakade stopp i ledning.

I april bräddade spillvatten från en brunn på ledningsnätet strax innan pumpstationen P9 Angels. Till pumpstationen inkommer tre avloppsledningar varav en av dessa är från Korröd. Den ledningen var igensatt och spillvattnet bräddade då ut i närliggande bäck. Det finns tyvärr ingen registrering av när bräddningen pågick. I stället har ungefärlig bräddtid och bräddmängd uppskattats utifrån flödet ut från P9. Totalt uppskattas ca 64 m³ ha bräddat från punkten under ca 11–14 dagars tid.
