# ÅRSRAPPORT 2024

ODERLJUNGA AVLOPPSRENINGSVRK, PERSTORPS KOMMUN

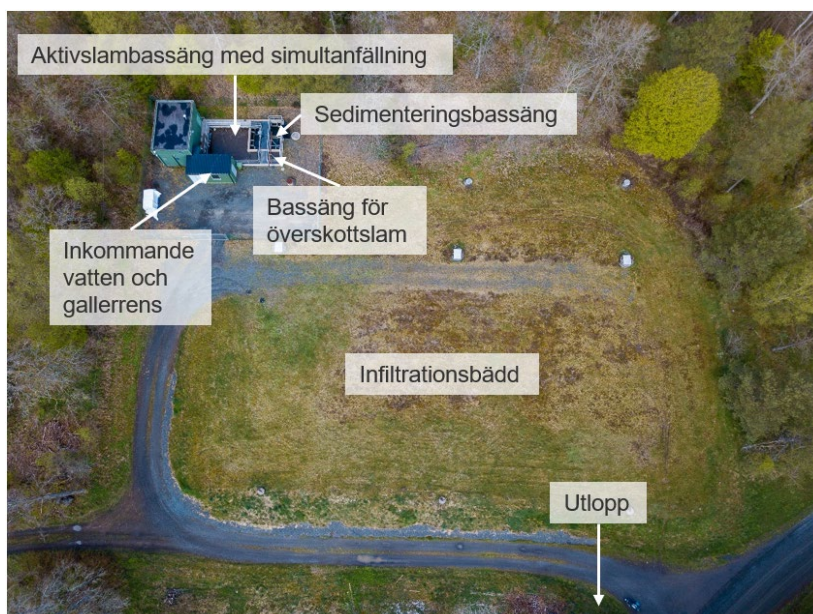
Figur 4. Foto över Oderljunga ARV och de olika anläggningsdelarna

Spillvattnet renas både mekaniskt, biologiskt och kemiskt. Reningsverket består av en aktivslambassäng, en gravitationsförtjockare och en överskottsslambassäng. Det renade vattnet släpps i en infiltrationsbädd och senare ut i Oderbäck.

Inkommande vatten rensas först på större skräp i ett rensgaller och leds sedan till den biologiska aktivslambassängen där bakterier bryter ner organiskt material och tar upp närsalter så som kväve och fosfor, bakterierna utför även nitrifikation. Den kemiska reningen sker via så kallad simultanfällning i den biologiska aktivslambassängen, här tillsätts fällningskemikalie vilken främst minskar halten fosfor i vattnet.

Bakterierna och kemfällningen bildar slam som avskiljs från det renade vattnet i en efterföljande gravitationsförtjockare. I gravitationsförtjockaren avskiljs det klara, renade vattnet vilket sedan leds till en infiltrationsbädd innan det släpps ut via Oderbäck till Bäljane å, i Rönne ås avrinningsområde.
