# Dagvattenplan för Båstads kommun

## Bilaga 1 – Nulägesbeskrivning

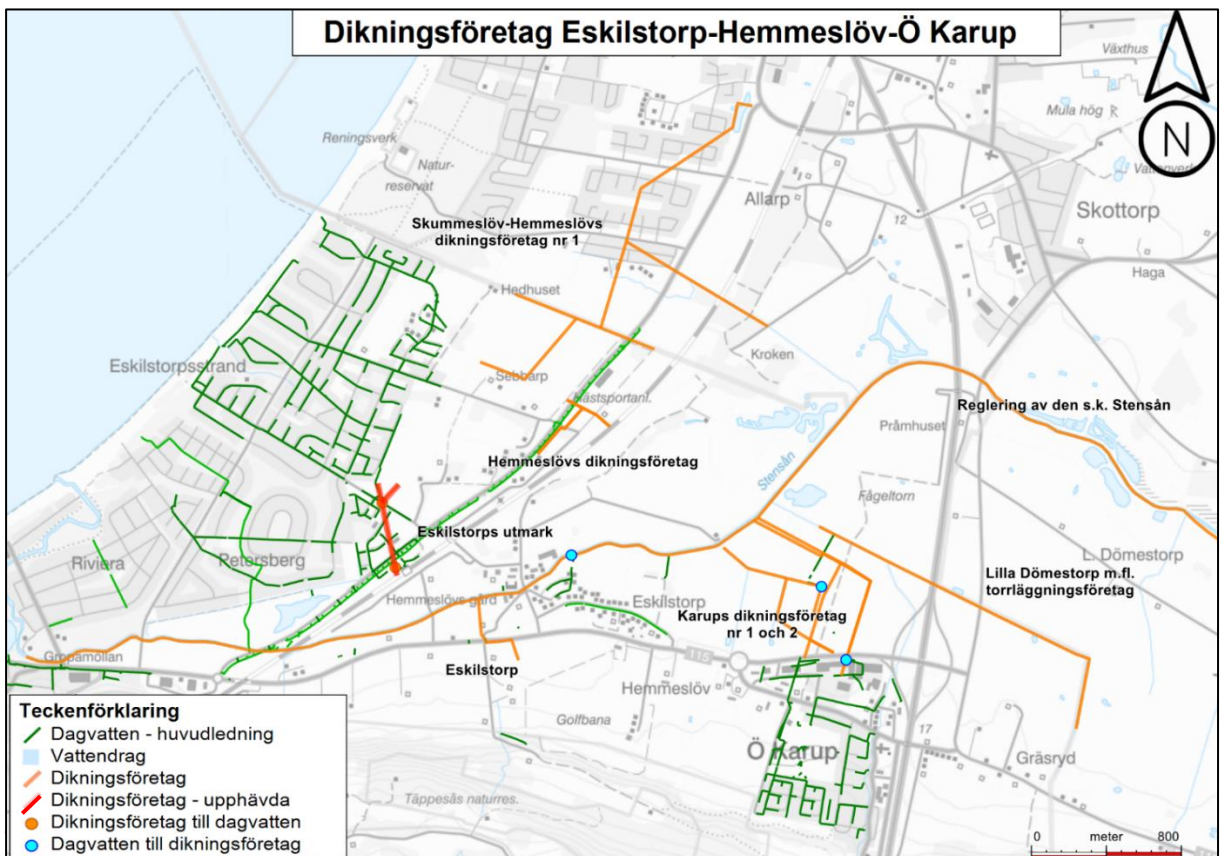
Figur 13. Dikningsföretag och deras skärningspunkter med det kommunala dagvattenledningsnätet i Eskilstorp – Hemmeslöv – Ö Karup

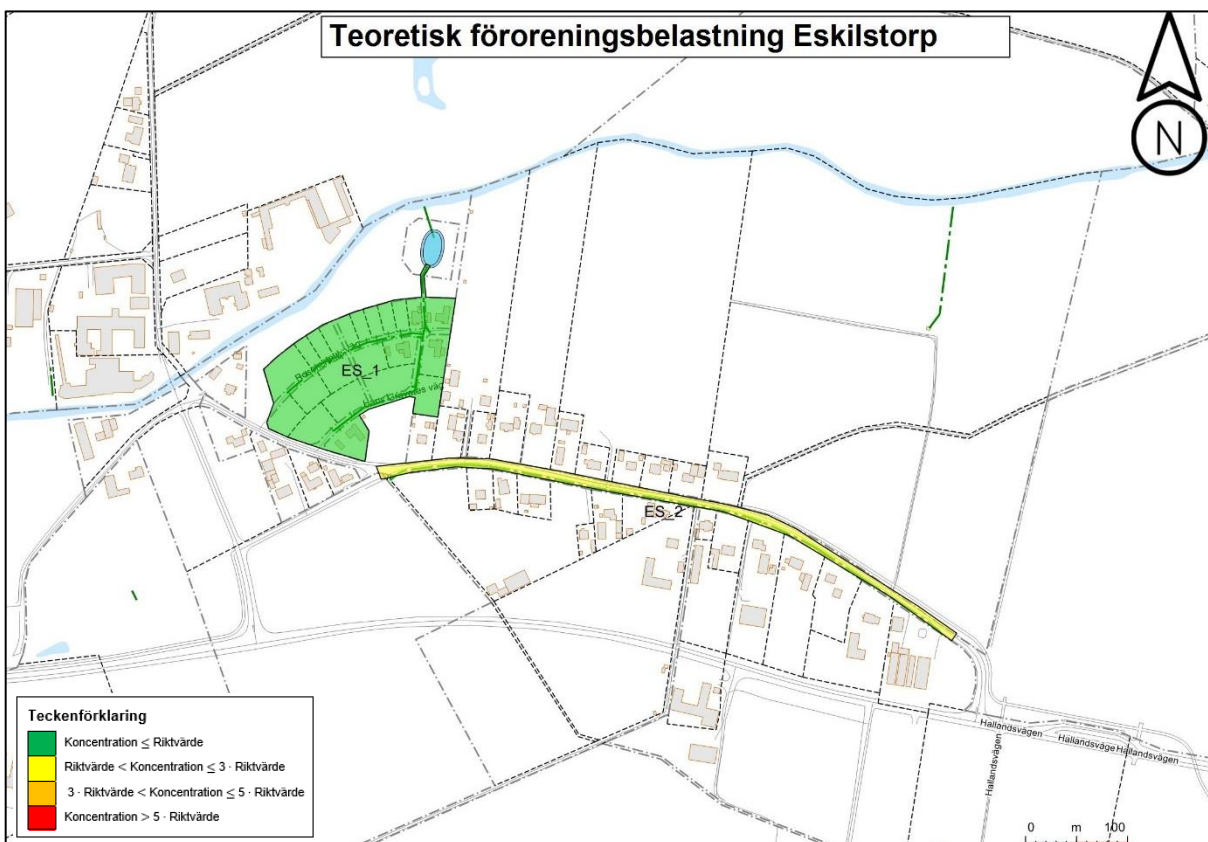
Figur 36. Resultat föroreningskartering Eskilstorp.
