# Dagvattenplan Landskrona

## Bilaga 1 - Nulägesbeskrivning

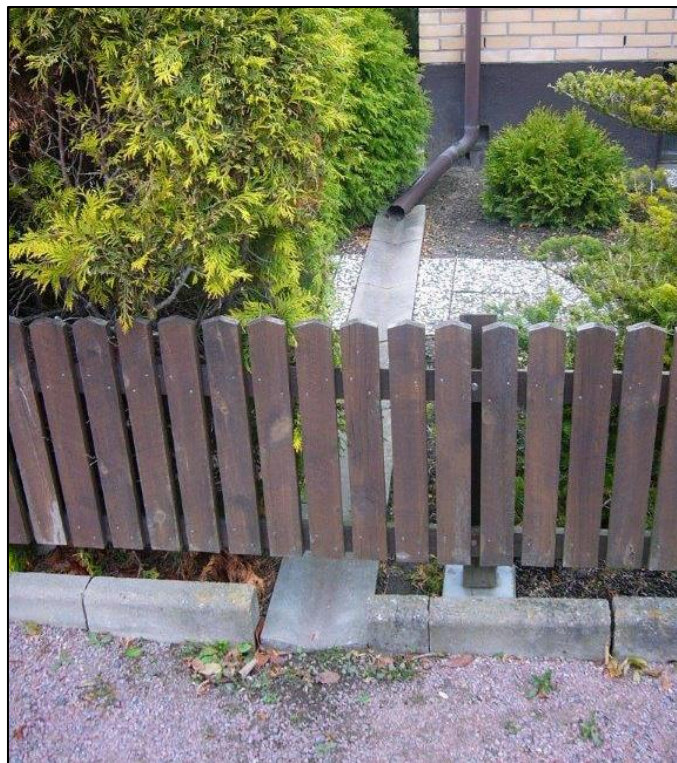
*Figur 8 – exempel på hur dagvatten från ett stuprör i Hyllingelyckan leds ut på gatan via en ränna.*

Området är inte separerat men några fastigheter har kopplat bort sig och leder sitt dagvatten ut på egen tomt eller till gatan. Via gatan leds sedan dagvattnet till uppsamlade rännstensbrunnar och vidare till dagvattenledningar.

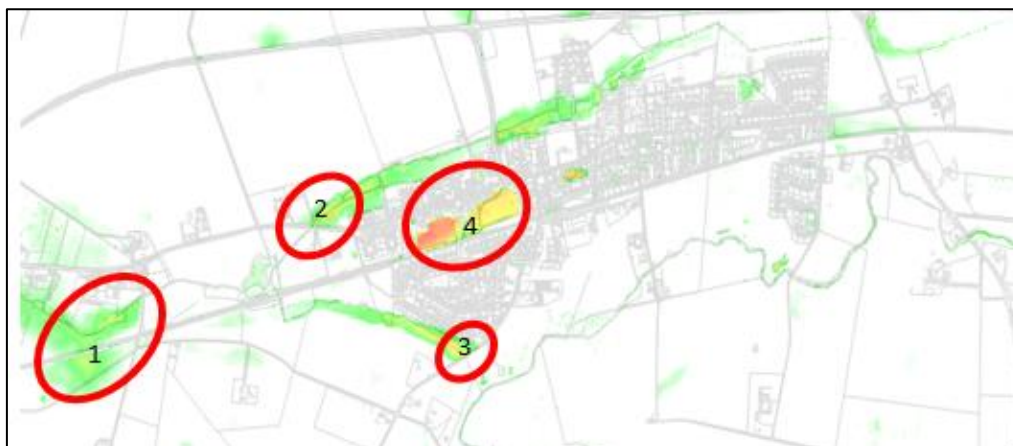
Figur 11 – Lågpunkter och flaskhalsari Asmundtorp.

Område	Beskrivning
1	Lågpunkt.
2	Flaskhals där vattendraget passerar Kustvägen.
3	Flaskhals där vattendraget passerar Toftavägen.
4	"Hålan", instängt område. Dagvatten måste pumpas härifrån. Kan eventuellt användas som översvämningssyta/brädd. Konflikt med exploateringsplaner.

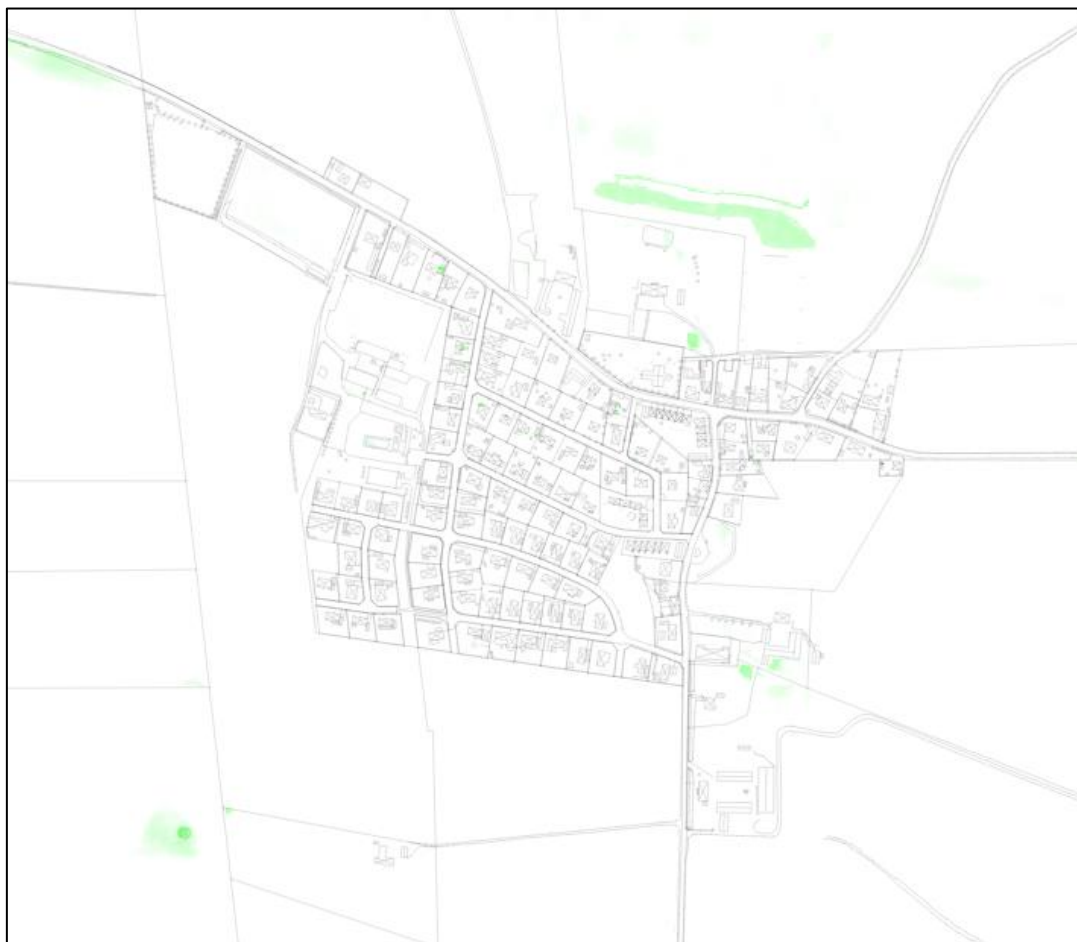
Figur 13 – Lågpunkter och flaskhalsar i Härslöv.

Härslöv är tänkt att exploateras och en dagvattenutredning för Härslöv 36:1 har gjorts. Väster om samhället finns åkermark som ligger högre än samhället. Detta leder till att en stor mängd ytvatten från åkermark rinner in på tomtmark och orsakar översvämning. Här måste avskärande åtgärder genomföras för att reducera översvämningsrisk inne i samhället.
