# Årsrapport 2024

Oderljunga avloppsreningsverk, Perstorps kommun

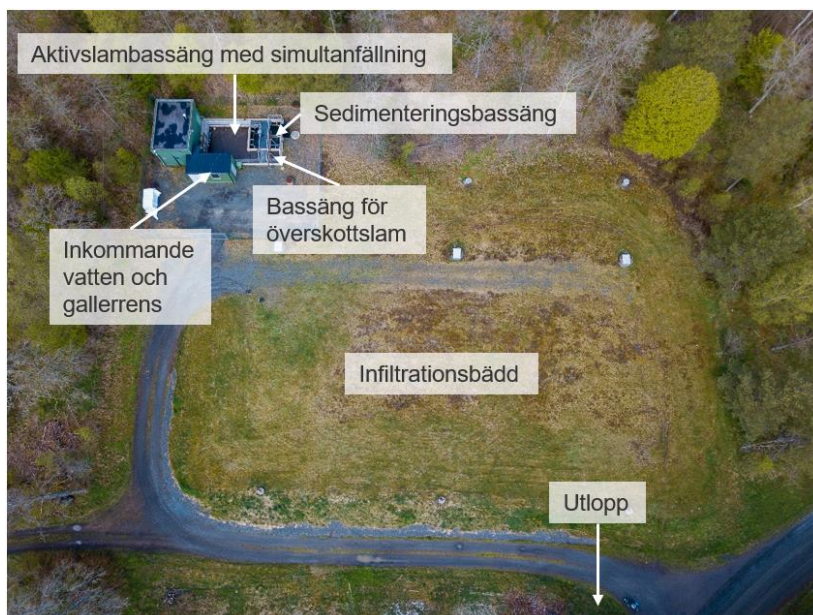
Figur 4. Foto över Oderljunga ARV och de olika anläggningsdelarna

Spillvattnet renas både mekaniskt, biologiskt och kemiskt. Reningsverket består av en aktivslambassäng, en gravitationsförtjockare och en överskottsslambassäng. Det renade vattnet släpps i en infiltrationsbädd och senare ut i Oderbäck.

Nedan visas ett foto över Oderljunga avloppsreningsverk och de olika anläggningsdelarna.
