Kokningsrekommendation  
Skånes Fagerhult, Örskelljunga kommun

Informationsträff 25 aug 2025

# Distribution av dricksvatten i Skånes Fagerhult

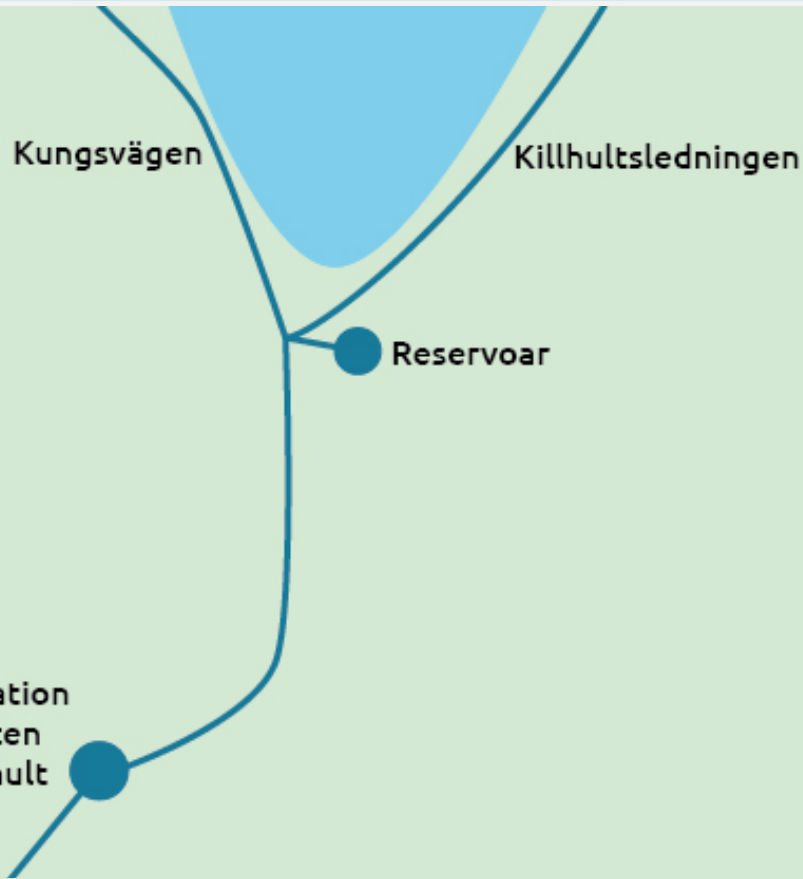
Allt vatten produceras på  
Örkelljunga vattenverk

Reservoaren i Skånes  
Fagerhult och  
provpunkt i Killhult
