# MILJÖRAPPORT 2024

AVLOPPSLEDNINGSNÄT BÅSTAD OCH ÖSTRA KARUP,  
BÅSTADS KOMMUN

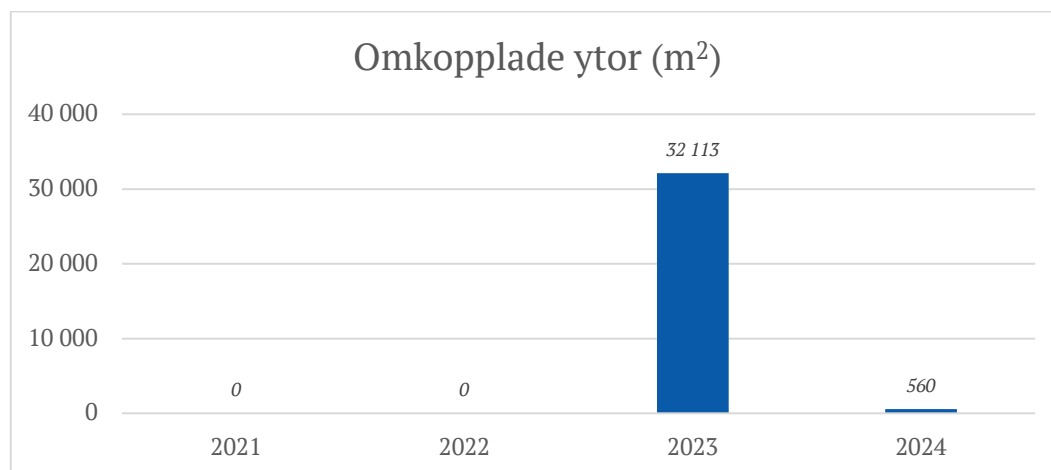
Figur 3. Omkopplade ytor i reningsverksområdet

Under 2024 har inga reinvesteringsprojekt utförts där felkopplade fastigheter kunnat separera sitt dagvatten. Ett färre antal kontroller har utförts i samband med översvämningsärenden. Totalt 560 m<sup>2</sup> har kopplats bort i reningsverksområdet under året. Bortkopplade ytor 2021–2024 presenteras i diagrammet nedan. Under 2023 blev ett

större felkopplat område i Båstad åtgärdat. Därav den högra siffran.
